**Reabilitação e adaptação do antigo Convento do Santíssimo Sacramento / Rua do Sacramento a Alcântara, 43-51 (Prazeres, Lisboa)**

## **TRABALHOS ARQUEOLÓGICOS 2010**

(1.<sup>a</sup> Fase - Sondagens de Diagnóstico e Levantamentos)

## **1.º RELATÓRIO de PROGRESSO**

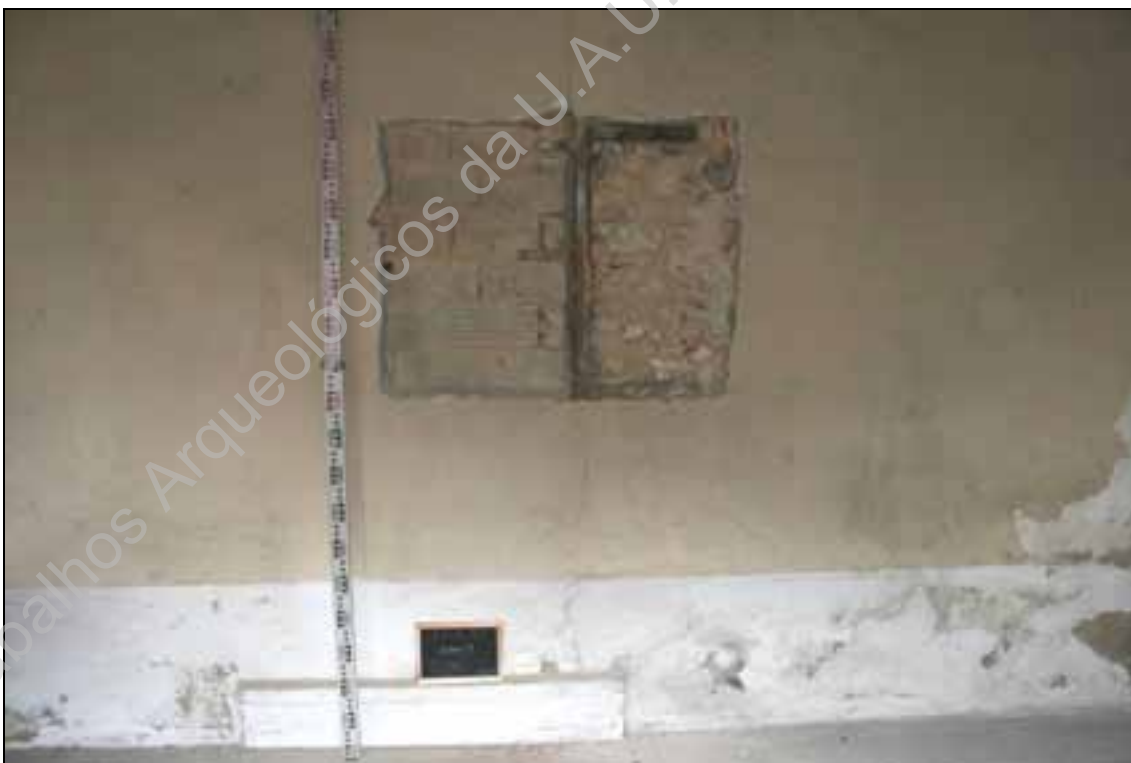
**Foto 6:** (UAUM - IMG\_5119) Vista geral da sondagem 06 – Sector A (S/N).

Esta sondagem localiza-se na ala norte do claustro. Foi possível confirmar a existência de um encerramento (UE.0292) de um vão de porta (UE.0295), documentado pela historiografia como sendo uma reforma de 1970 feita pelos militares.

Identificou-se um rasgo (UE.0299) com respectivo enchimento (UE.0298), efectuado na parede divisória da ala Norte (UEs.0296 e 0297), bem como o seu revestimento de características contemporânea constituído por um reboco de cimento portland (UE.0302), sobre o qual se individualizaram duas sucessivas pinturas (UEs.0301 e 0300).

A interpretação da função do rasgo e do seu enchimento (UEs.0298 e UE.0299) suscita algumas dúvidas, podendo constituir uma acção de entaipamento de uma abertura na parede divisória ou de uma remodelação do espaço interior a Norte do claustro, associado à colocação da referida porta e parede divisória, tratando-se não de um enchimento mas sim da parede original. O alargamento desta sondagem permitirá esclarecer esta questão.

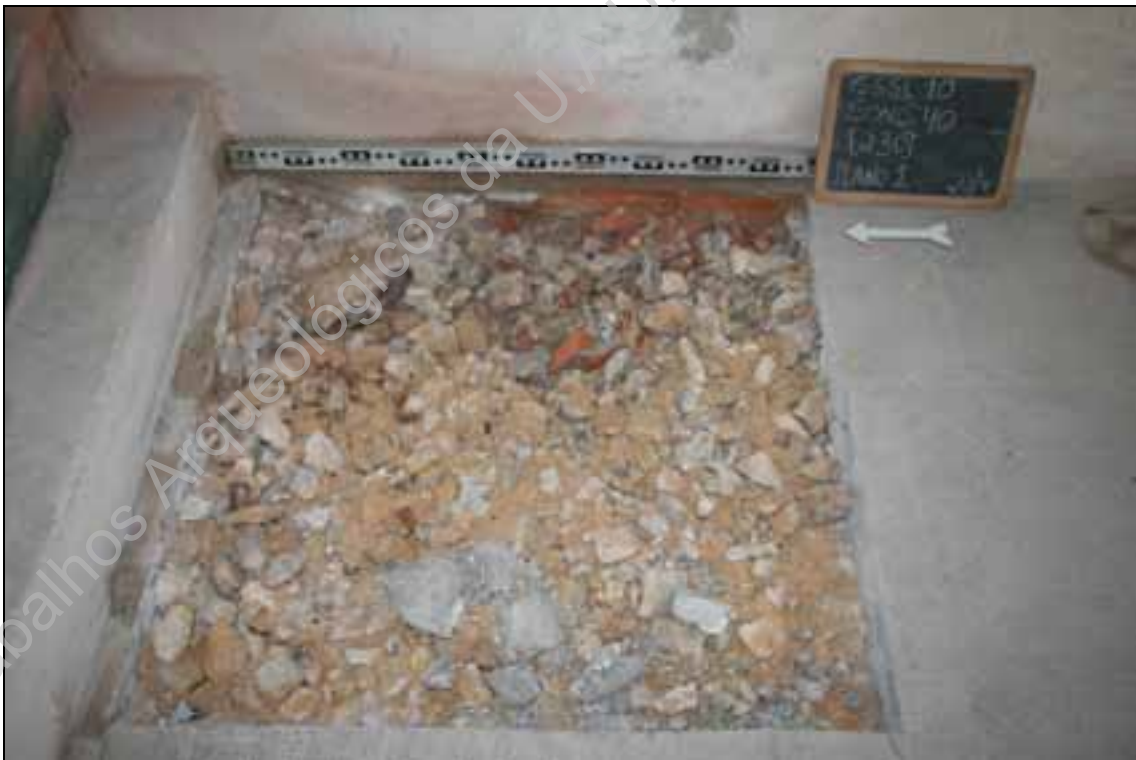
Identificou-se a camada de preparação para assentamento do pavimento (UE.0230) e, imediatamente sob esta, registou-se um nivelamento de génese argilosa (UE.0234), com frequentes veios de argila amarelada, que evidenciam a origem geológica do mesmo. Este depósito registou-se à cota média de 18,50m. Adicionalmente, identificaram-se sobre este depósito vestígios de um fino nível de matriz arenosa (UE.0233).

**Foto 10:** (UAUM - IMG\_6542) Sondagem 40, UE.0230, vista geral após remoção do pavimento.

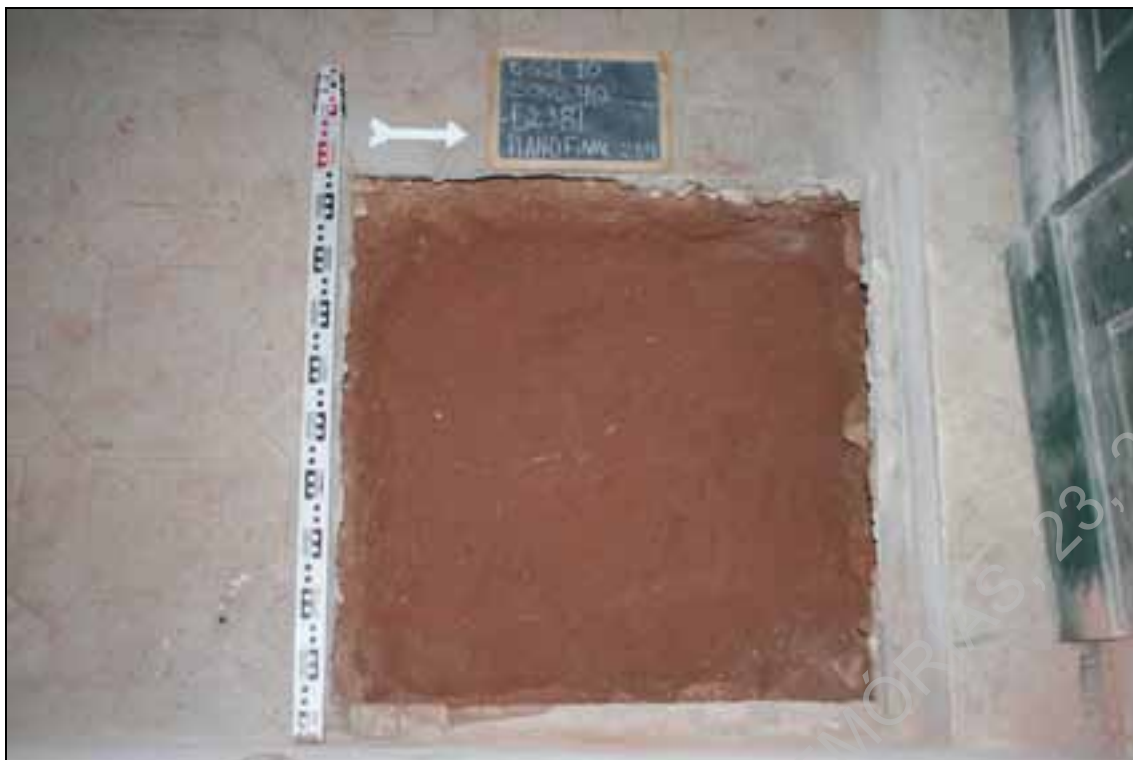
O substrato rochoso (UE.0238) detectou-se à cota média de 18,30m, registando-se o plano final.

**Foto 11:** (UAUM - IMG\_6591) Sondagem 40, UE.0238, complexo basáltico de Lisboa.

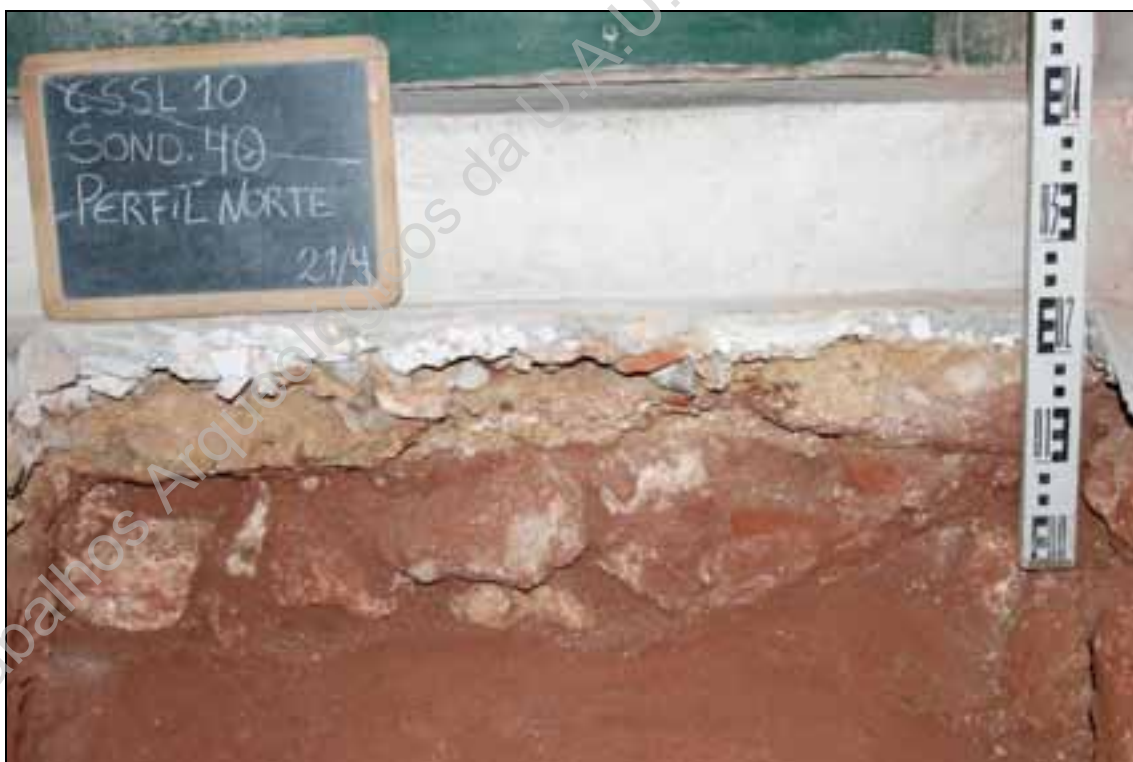
**Foto 12:** (UAUM - IMG\_6578) Sondagem 40, leitura estratigráfica do perfil norte.

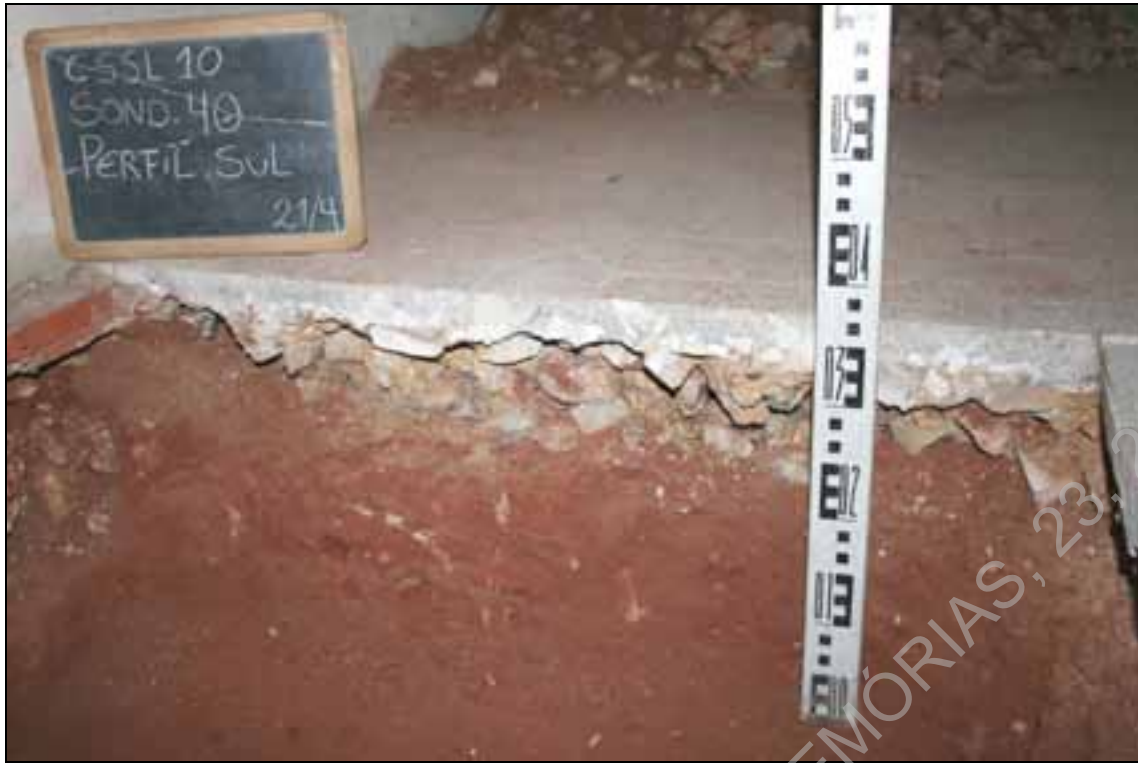
**Foto 13:** (UAUM - IMG\_6583) Sondagem 40, leitura estratigráfica do perfil sul.

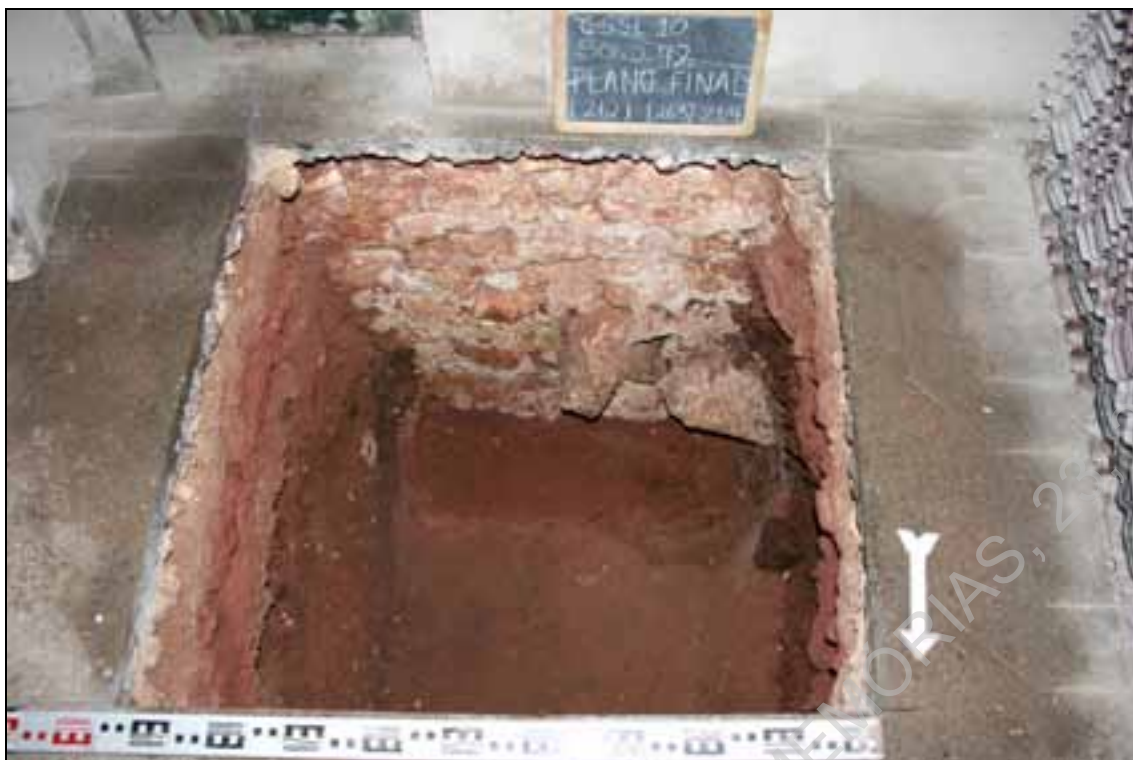
Sob estes aterros de nivelamento identificou-se o substrato rochoso (UE.0262) à cota média de 17.55m, no qual se terá rasgado a vala de fundação (UE.0263) associada ao alicerce (UE.0264) da parede norte da ala sul do claustro. Destaca-se o bom estado do alicerce, sem anomalias visíveis, podendo afirmar-se que, nesta zona, o terramoto de 1755 não terá causado qualquer dano ao nível das fundações.

**Foto 21:** (UAUM - IMG\_6705) Sondagem 42, UE.0263, complexo basáltico de Lisboa.

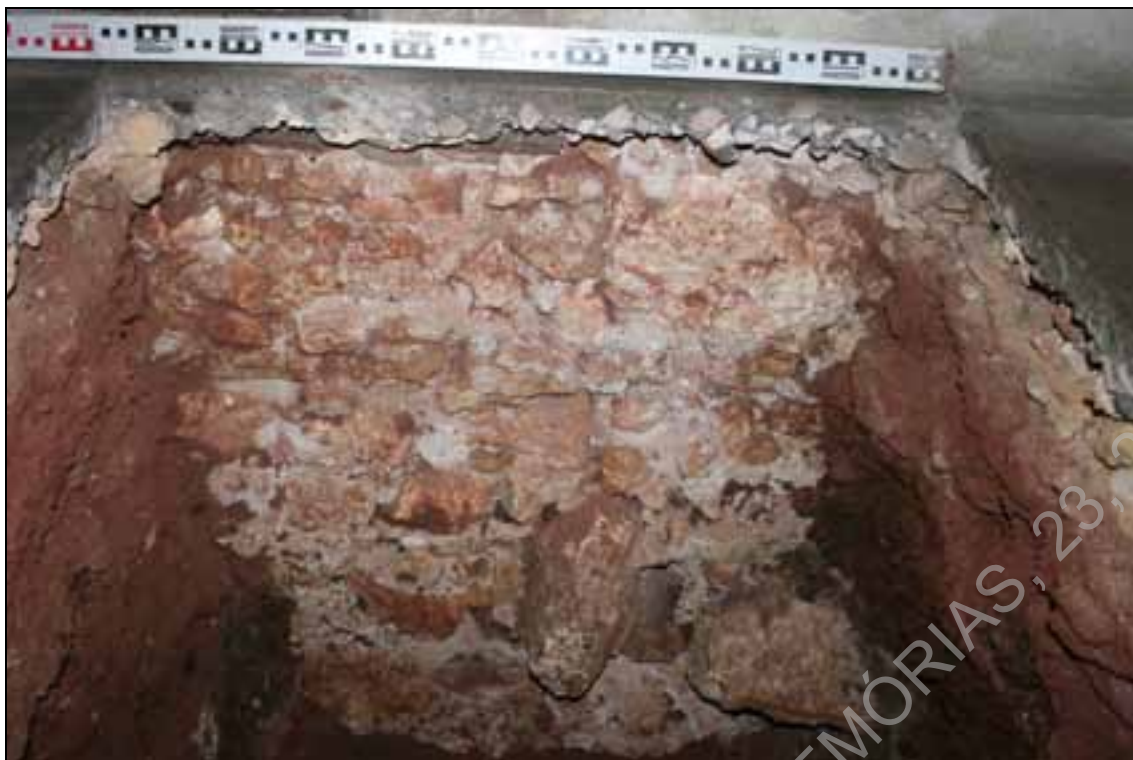
**Foto 23:** (UAUM - IMG\_6696) Sondagem 42, leitura estratigráfica do perfil norte – alicerce UE.0264.

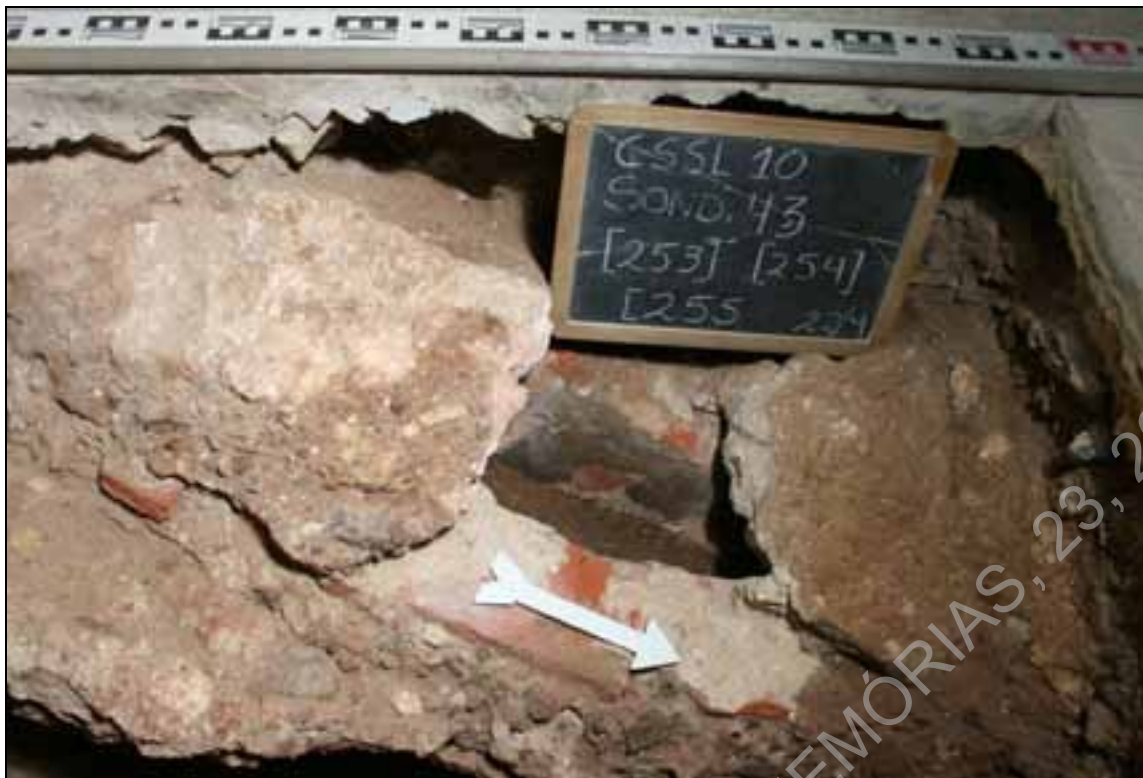
Note-se que esta canalização conserva ainda o revestimento em argamassa do leito e as paredes internas (UE.0255), tendo-se registado no seu interior o aterro que se formou após a inutilização da mesma (UE.0254). Por outro lado, observou-se que a dita canalização apresenta uma pendente S/N, genericamente em direcção ao jardim do claustro, sugerindo relacionar-se com o vazamento de águas pluviais provenientes das coberturas.

**Foto 27:** (UAUM - IMG\_6715) Sondagem 43, pormenor do interior da canalização.

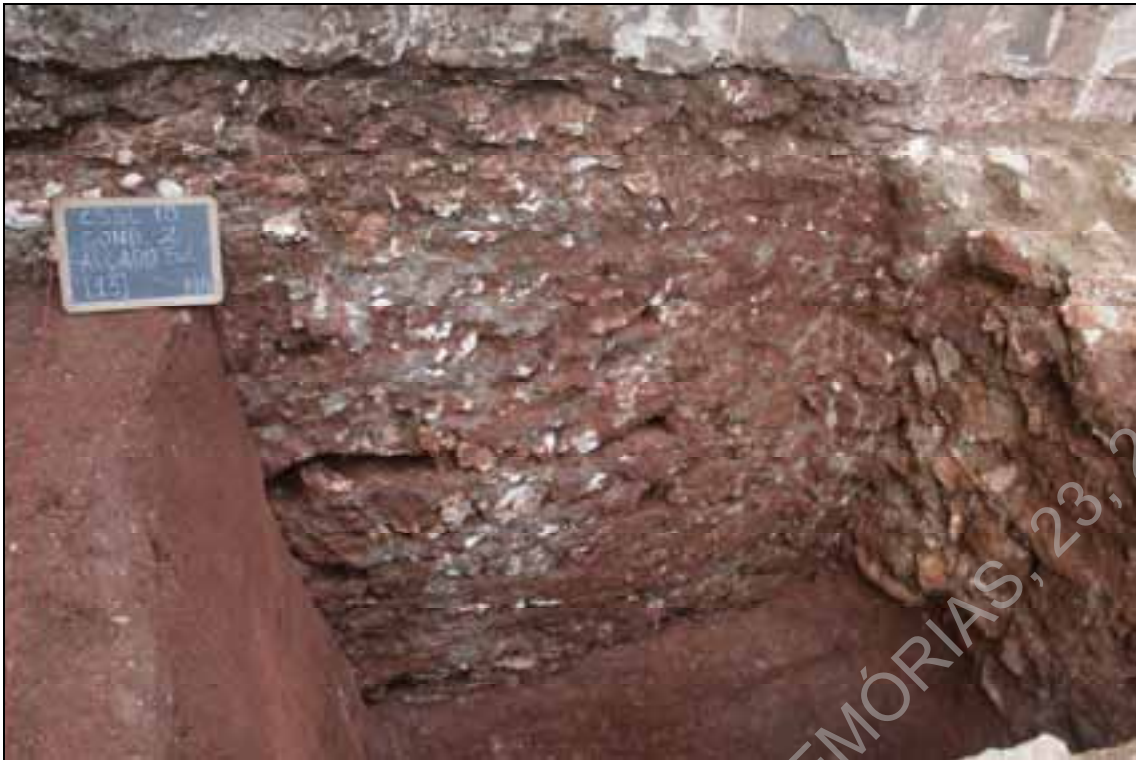
**Foto 54:** (UAUM - IMG\_6493) Sondagem 2, pormenor da subestrutura da parede sul da Igreja, UE.0013 e alicerce, UE.0017 (S/N).

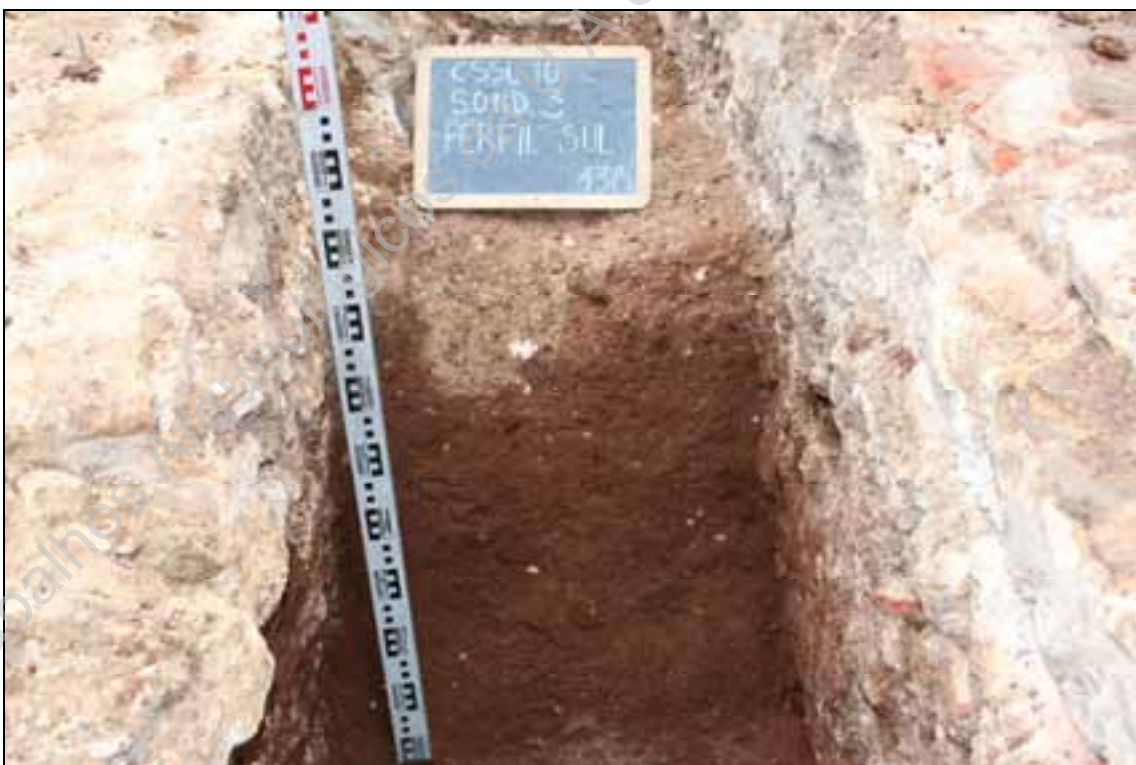
**Foto 59:** (UAUM - IMG\_6344) Sondagem 3, leitura estratigráfica do perfil sul.

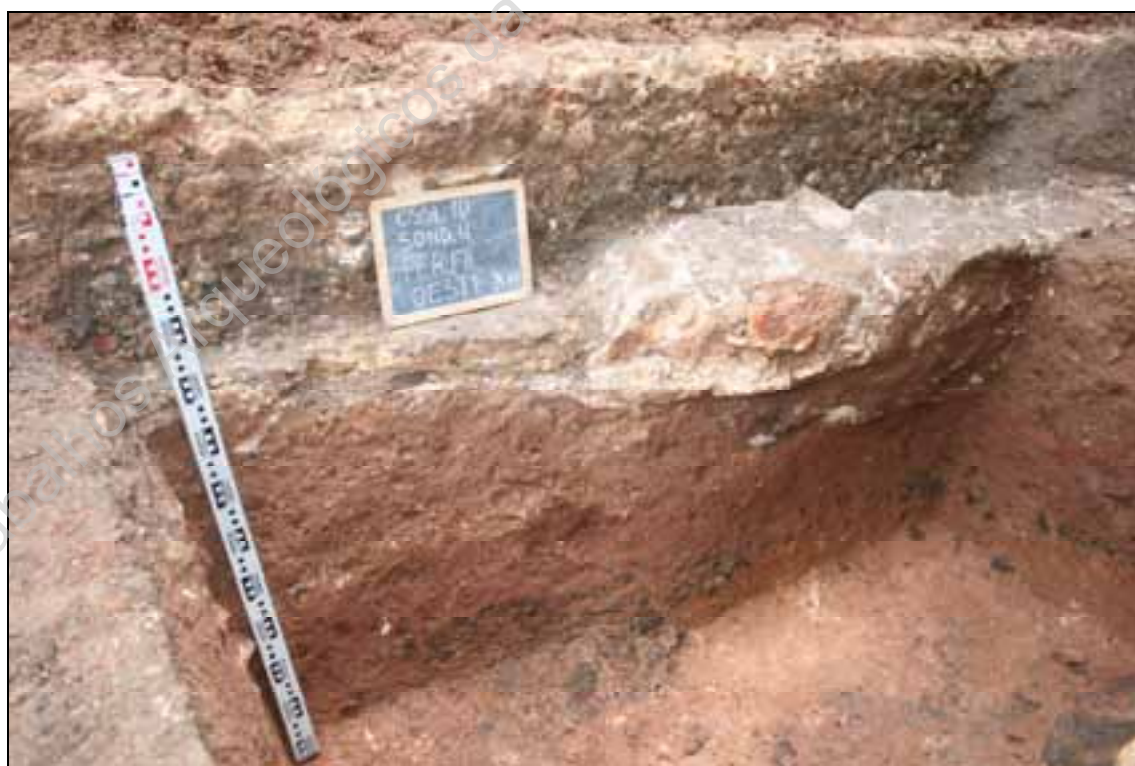
**Foto 63:** (UAUM - IMG\_6419) Sondagem 4, leitura estratigráfica do perfil oeste. Pormenor da sobreposição das estruturas UE.0170 e 0182 (SSE/NNO).

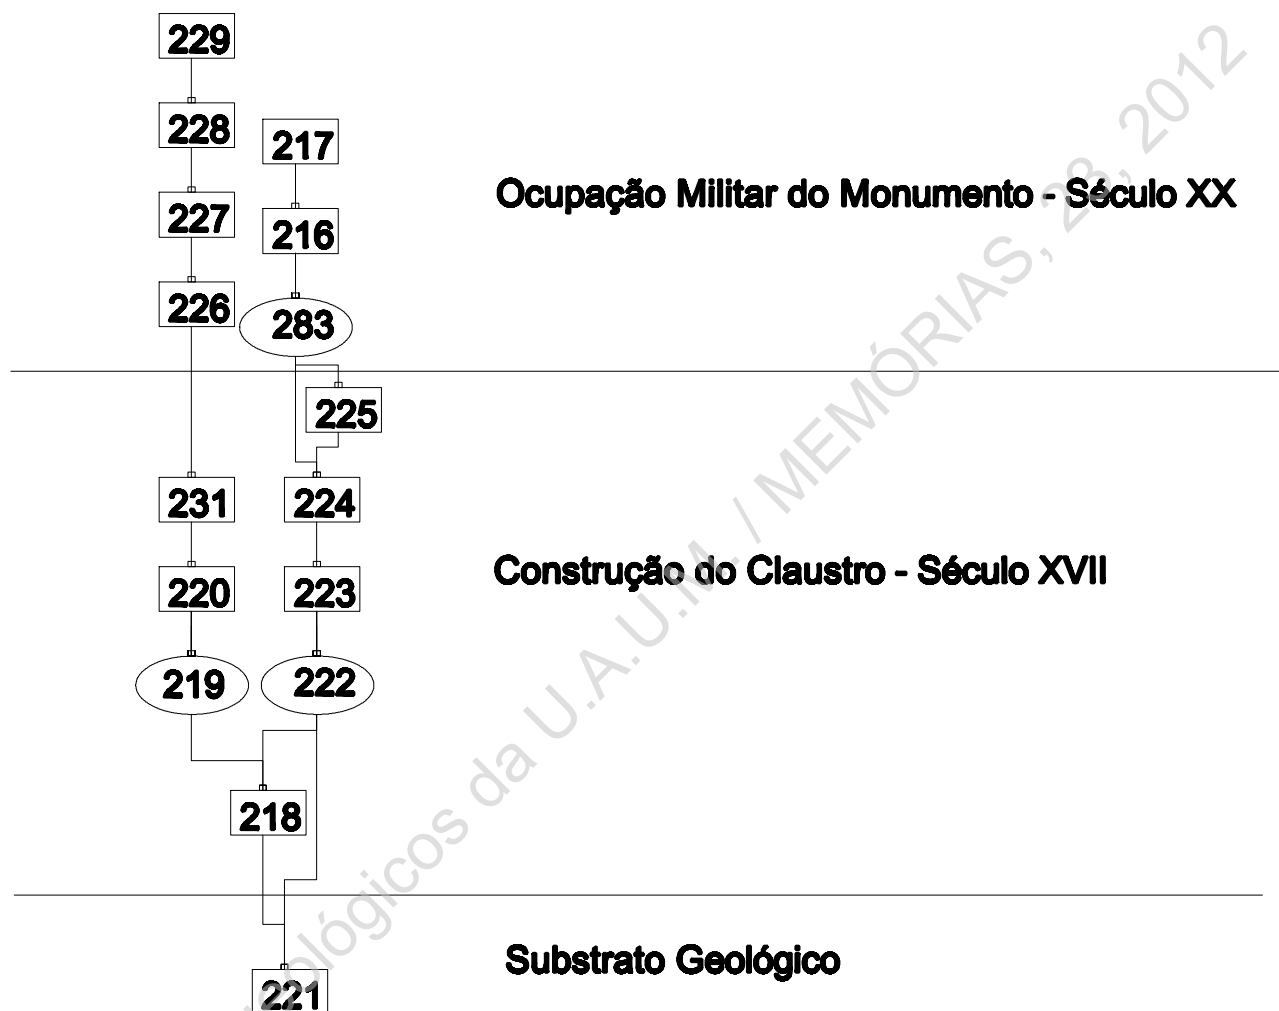
<b>Universidade do Minho</b> Unidade de Arqueologia	Reabilitação e adaptação do antigo Convento do Santíssimo Sacramento	Fig. <b>12</b>	UAUM  2010
	CSSL10		
	Sondagem 41 - Diagrama de escavação
